**Approvazione del progetto e del preventivo concernenti il risanamento della sorgente SO 2 della Val Pesta e concessione del relativo credito d'investimento di Fr. 240'000.-**

5625-D-ra001

Risanamento sorgente SO2 – Val Pesta

Relazione Tecnica

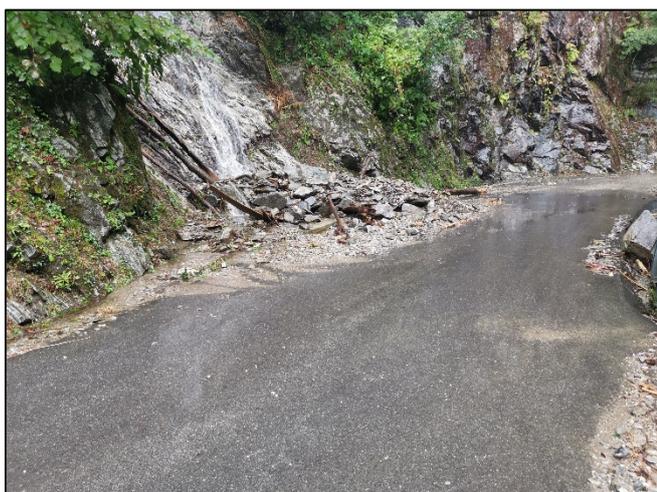
Figura 1-1: Strada Monti della Ganna 30.08.2020

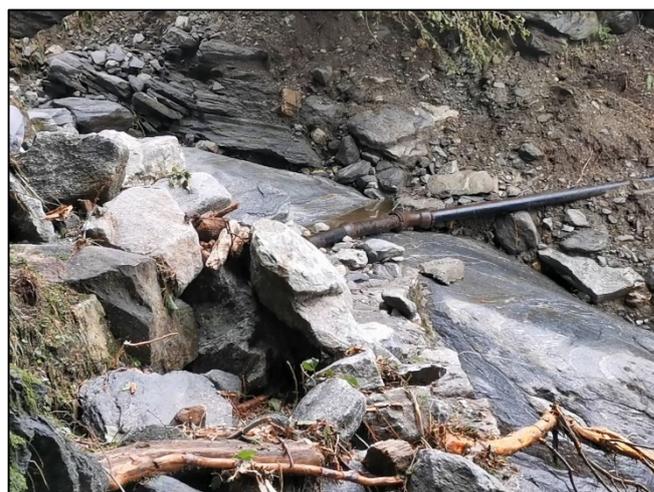
Figura 1-2: Danni camminamenti 30.08.2020

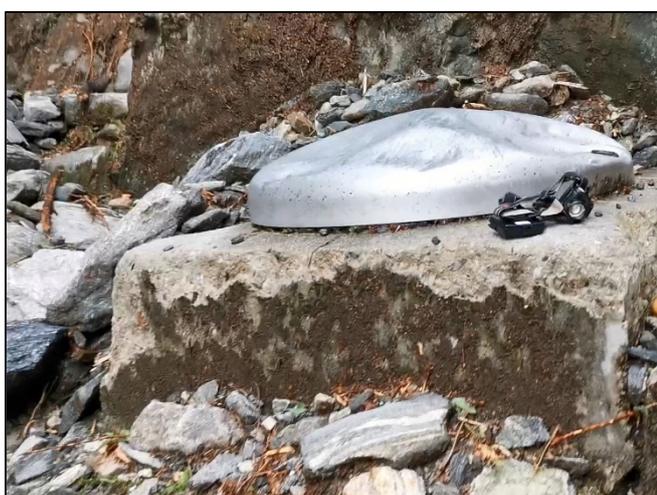
Figura 1-3: Danni manufatto sorgente 30.08.2020

Oltre ai danni sul chiusino della camera di raccolta e presso il camminamento, la colata ha divelto e trasportato a valle un muro di protezione laterale alla camera e uno sbarramento in sassi e cemento presente a monte. Questi manufatti non sono più stati ripristinati.

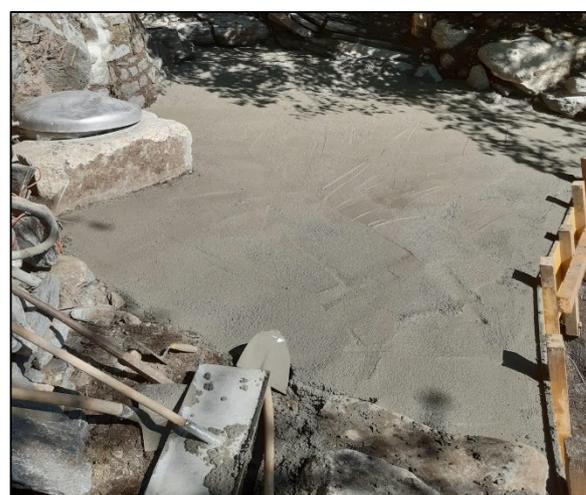
Figura 1-4: Ripristino camminamenti e protezione condotta da SO1 - 07.09.2020

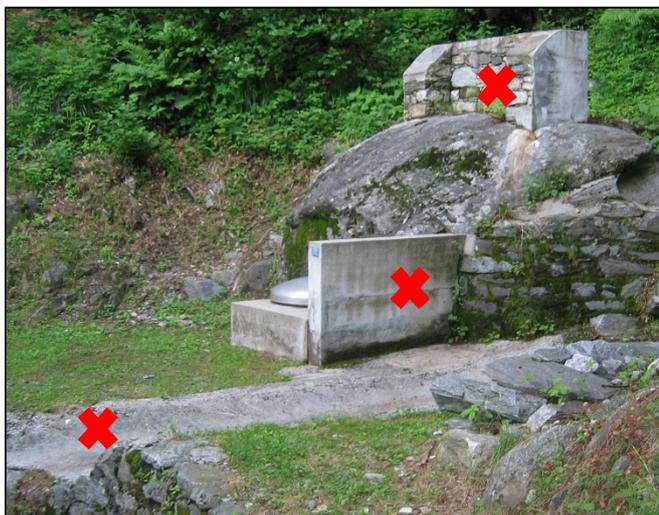
Figura 1-5: Opere di protezione distrutte

La copertura del manufatto sarà realizzata con una soletta in calcestruzzo armato inclinata verso valle, opportunamente impermeabilizzata, e ricoperta con materiale di scavo scelto con una seconda copertura in calcestruzzo armato spazzolato e fortemente inclinata verso valle, nella quale saranno annegati sassi e blocchi recuperati in loco, per ridurre l'impatto visivo.

Questa copertura, oltre a favorire lo "scorrimento" a valle di eventuali nuove colate detritiche, garantisce un'adeguata protezione al manufatto contro l'erosione o eventuali altri danneggiamenti da scivolamento, rotolamento e crollo di sassi.

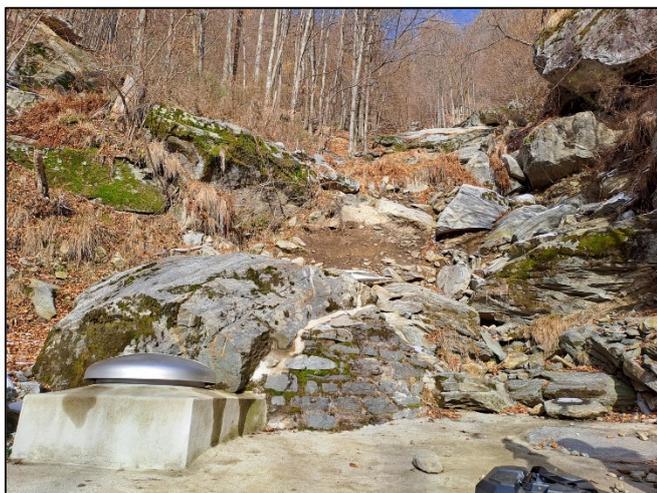
Sul posto è visibile unicamente la camera di raccolta, mentre grazie all'ispezione con telecamera si è potuto individuare un manufatto di captazione/accumulo sotterraneo posto sotto un grosso masso (esternamente è visibile solo un muro/parete in sasso e cemento riconoscibile anche dall'ispezione), a circa 2.0 m di distanza dalla camera di raccolta, collegato alla stessa con una tubazione  $\varnothing 100$  mm (L= ca. 0.80 m).

Figura 3-2: Camera di raccolta

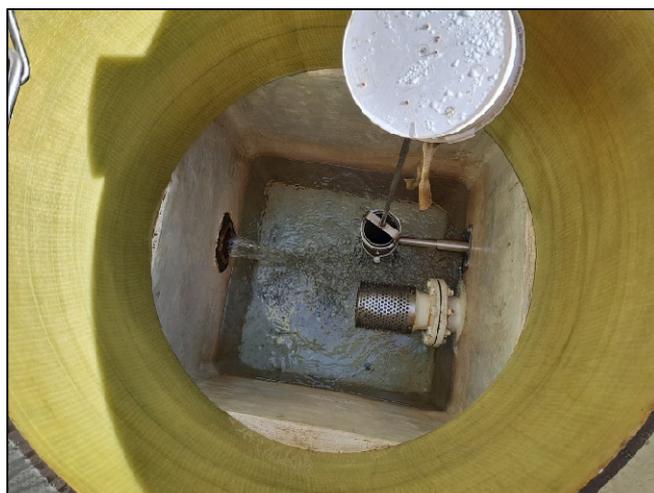
Figura 3-3: Interno camera di raccolta

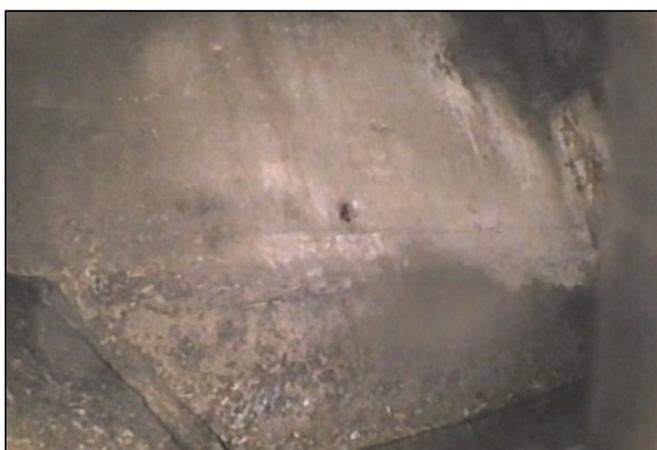
Figura 3-4: Foto Isp-TV parete sinistra zona accumulo (est)

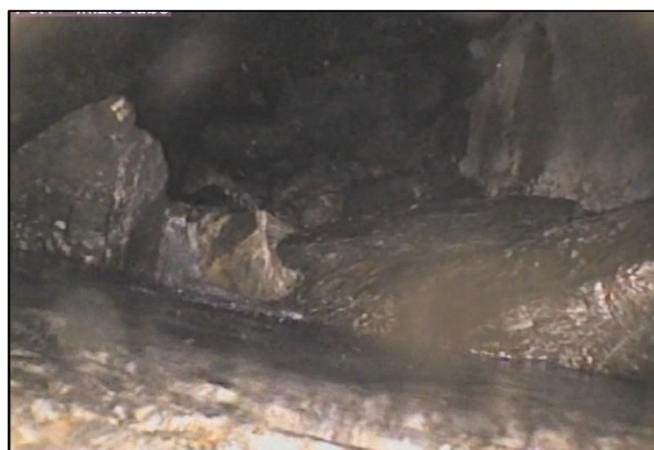
Non è stata individuata la scaturigine, dal momento che con l'ispezione televisiva non risultava possibile proseguire oltre il vano di accumulo.

Figura 3-5: Foto limite Isp-TV a ca. 2.20 m dalla camera (est)

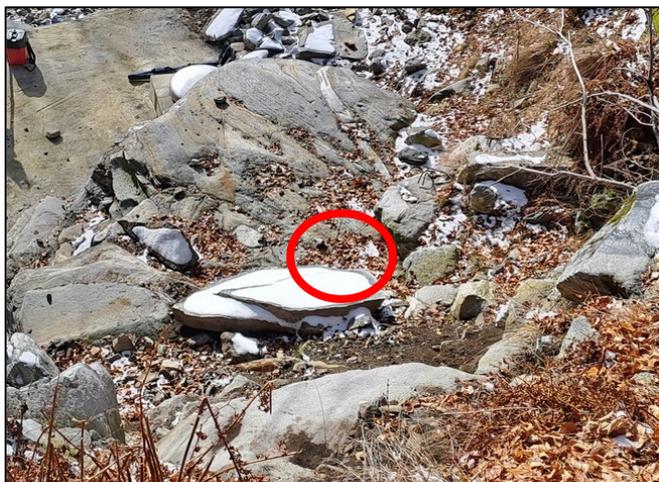
Questa copertura sembrerebbe poter essere una sigillatura della porzione superiore della zona sorgiva, ma come già anticipato, non è chiaramente dimostrabile. Solo dopo aver iniziato gli scavi si potrà definire con esattezza la posizione della scaturigine.

Figura 3-6: Vista da monte con indicazione della potenziale posizione della scaturigine

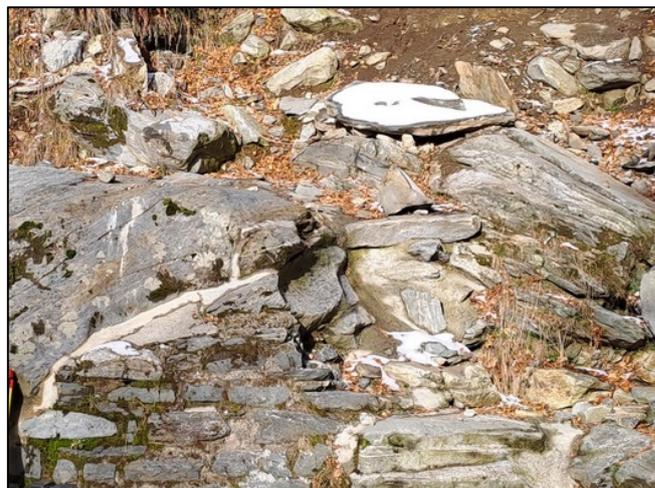
Esternamente il masso sembra essere presente fino a contro il versante (come visibile anche dall'ispezione, dove il masso è sempre riconoscibile sulla sommità), mentre sul lato destro dello stesso (est), oltre il muro, è stata eseguita una copertura in sassi e cemento fino al versante detritico (ermeticità non verificabile).

Figura 3-7: Copertura in sassi e cemento
