MESSAGGIO MUNICIPALE NO. 43

Approvazione del progetto e del preventivo inerenti la sistemazione del riale Valletta a Gerra Verzasca e concessione del credito d'investimento di complessivi Fr. 311'445.35, importo comprendente i lavori urgenti, già eseguiti, di sgombero e di ripristino lungo i riali Cioss e Conscina

SISTEMAZIONE DANNI ALLUVIONALI

Progetto definitivo

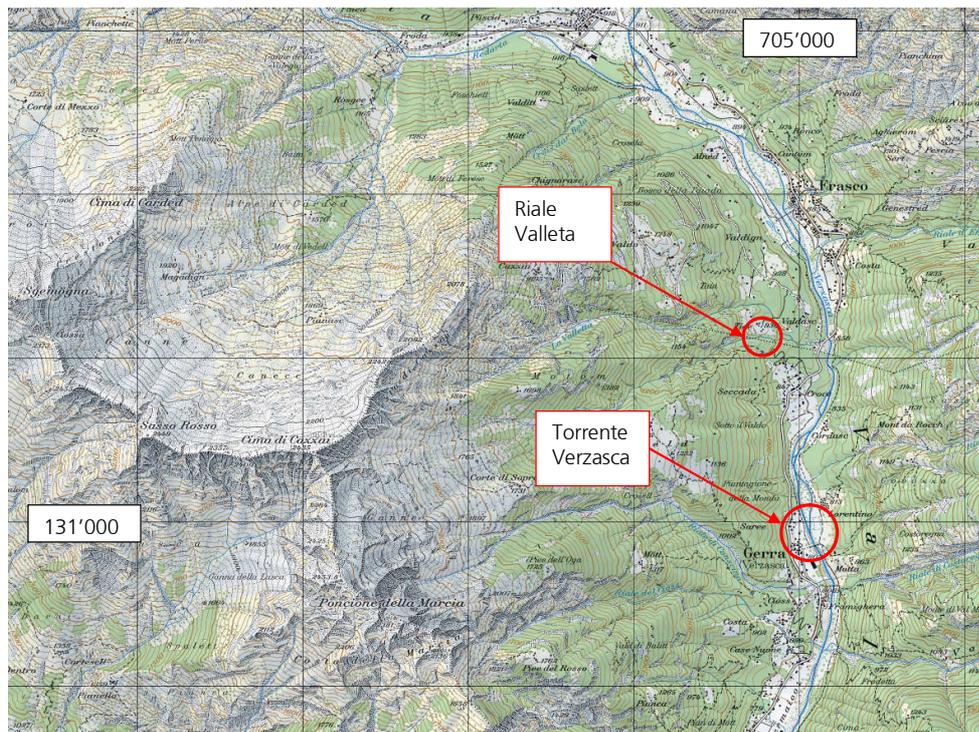
Figura 1: piano di situazione. Piano riprodotto con l'autorizzazione Swisstopo JA052246.

La posizione dei punti di intervento è indicata sul piano di figura 1.

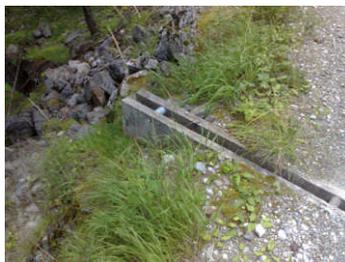
Figura 2: canali trasversali per evacuazione acque dagli accessi alle case primarie.

- Posa di canali trasversali in legno per evacuazione acque dalle strade d'accesso alle case primarie (cf figura 3).

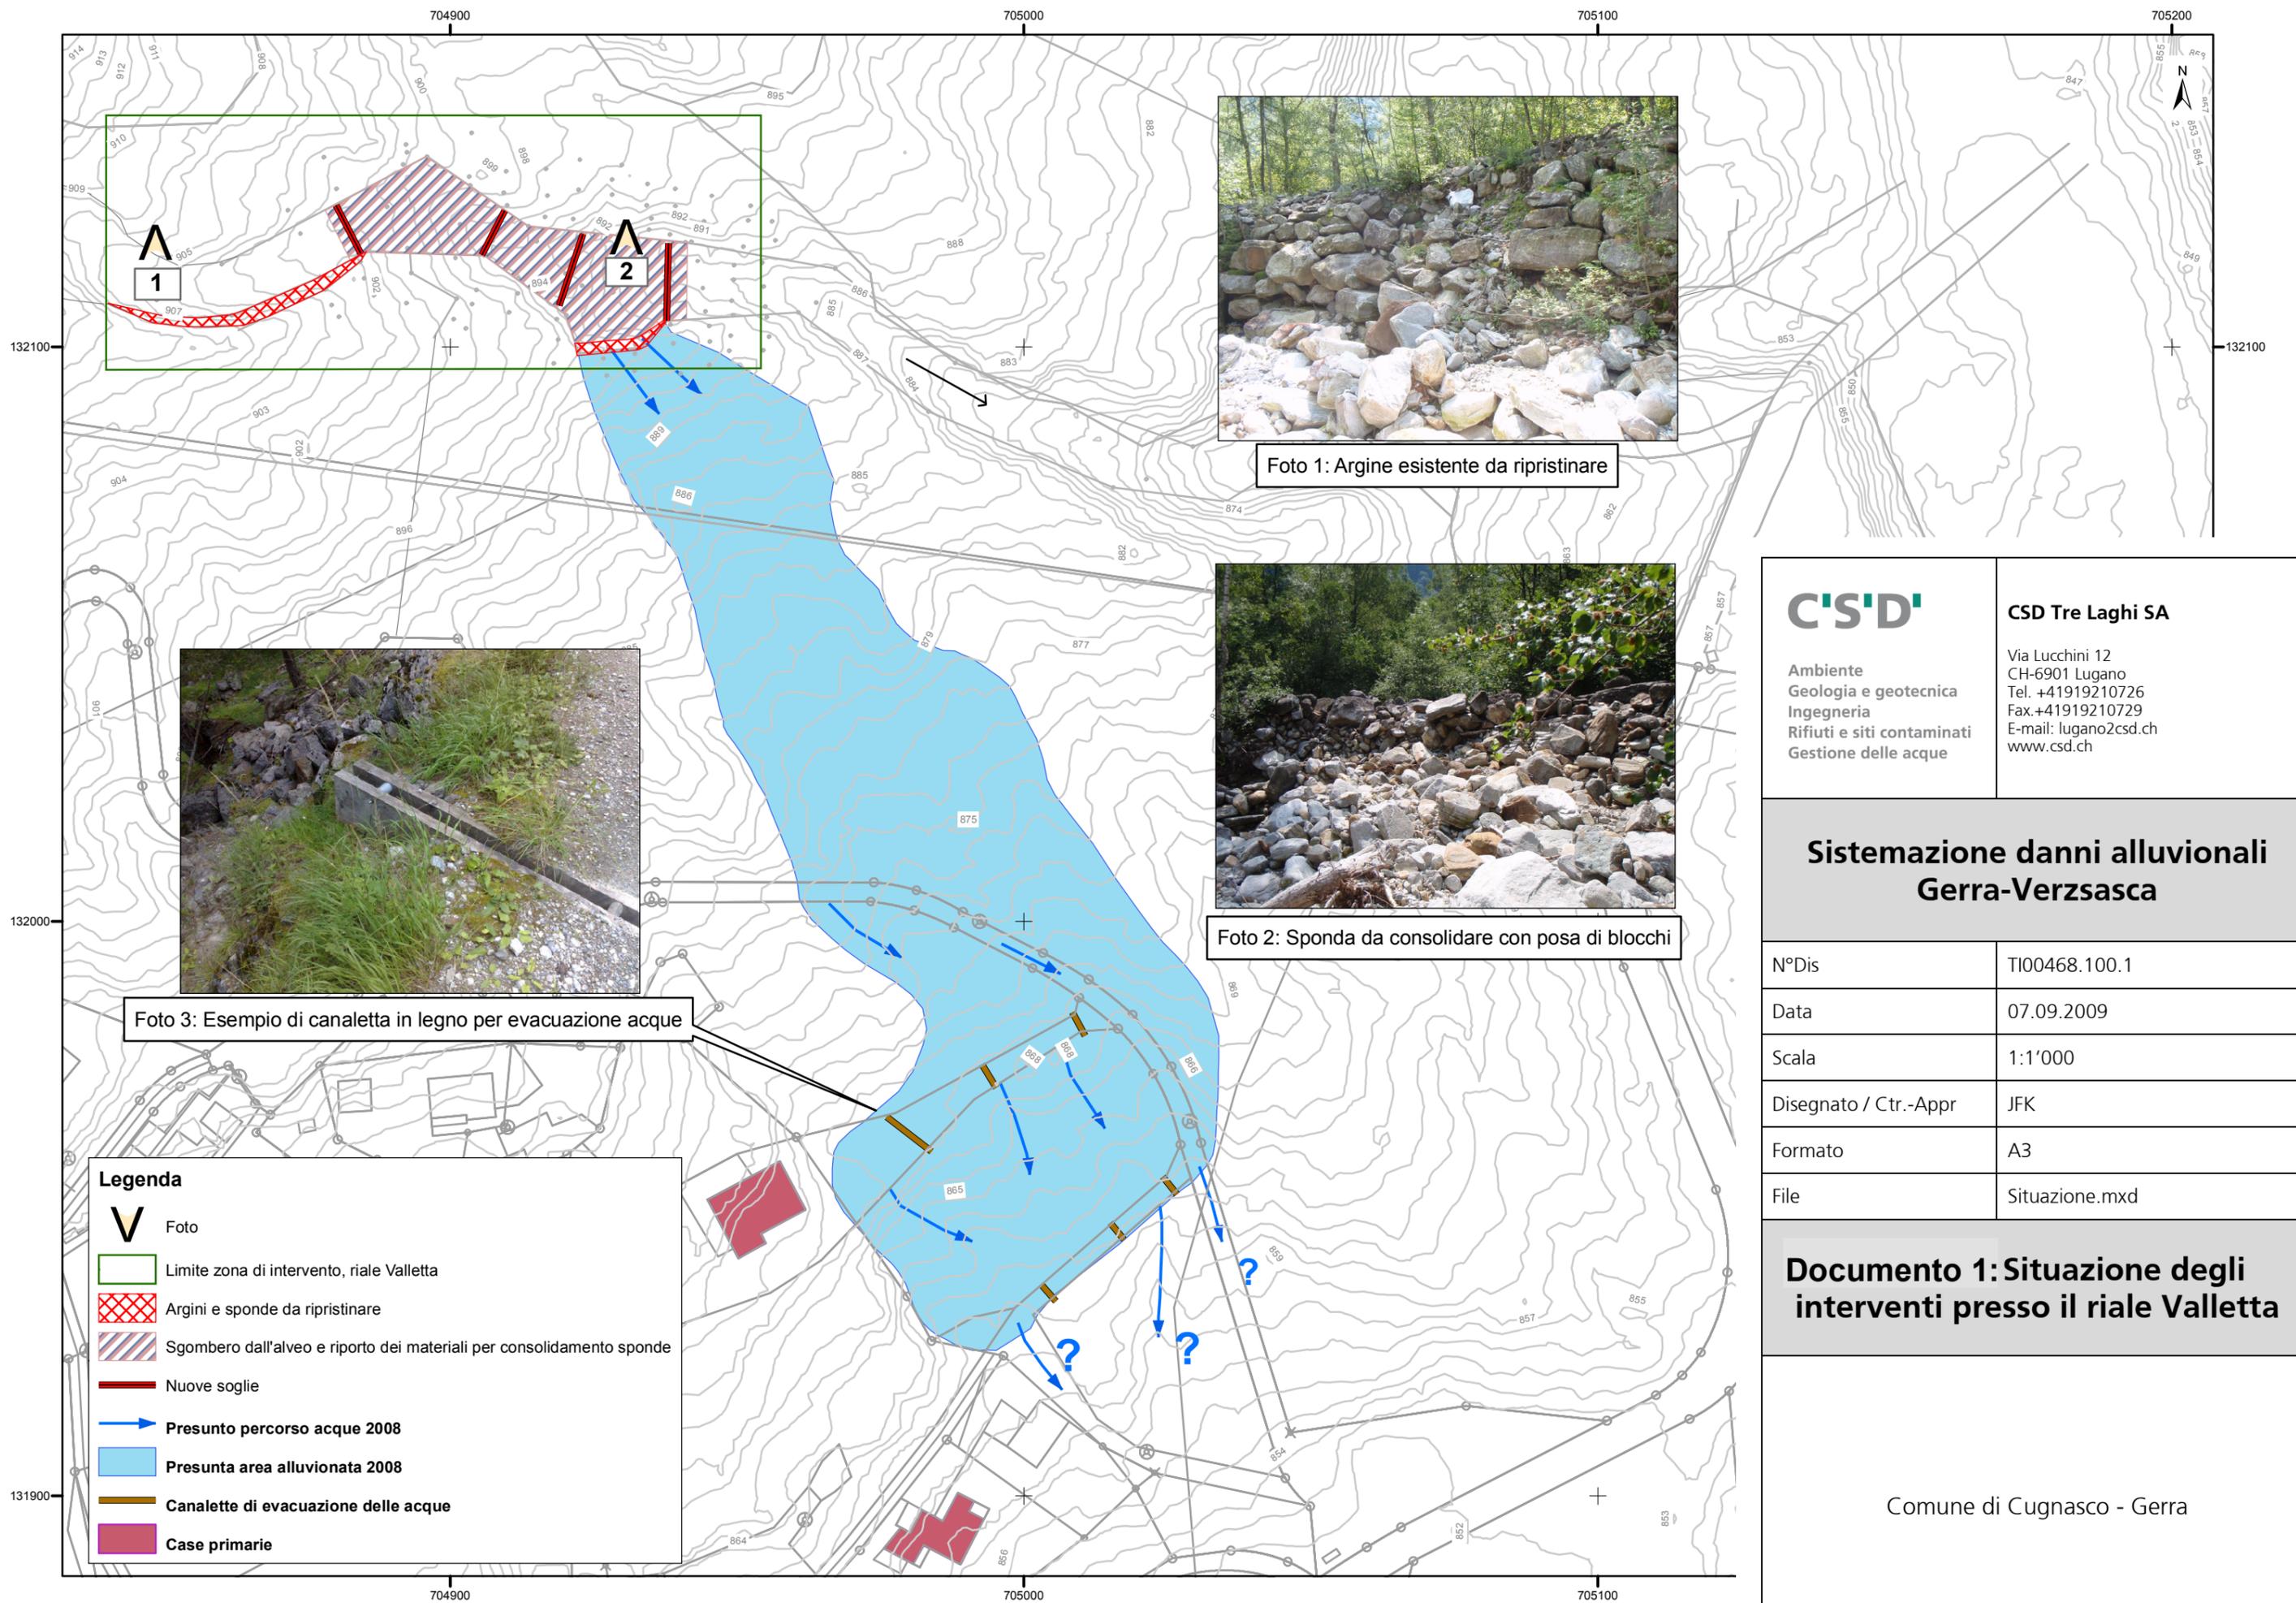
Foto 1: Argine esistente da ripristinare

Foto 2: Sponda da consolidare con posa di blocchi
